## Visión histórica de la desertificación en la cuenca de Camiña, en la región norte del desierto de Atacama

### *Historical view of desertification in the Camiña Basin, in the northern region of the Atacama Desert*

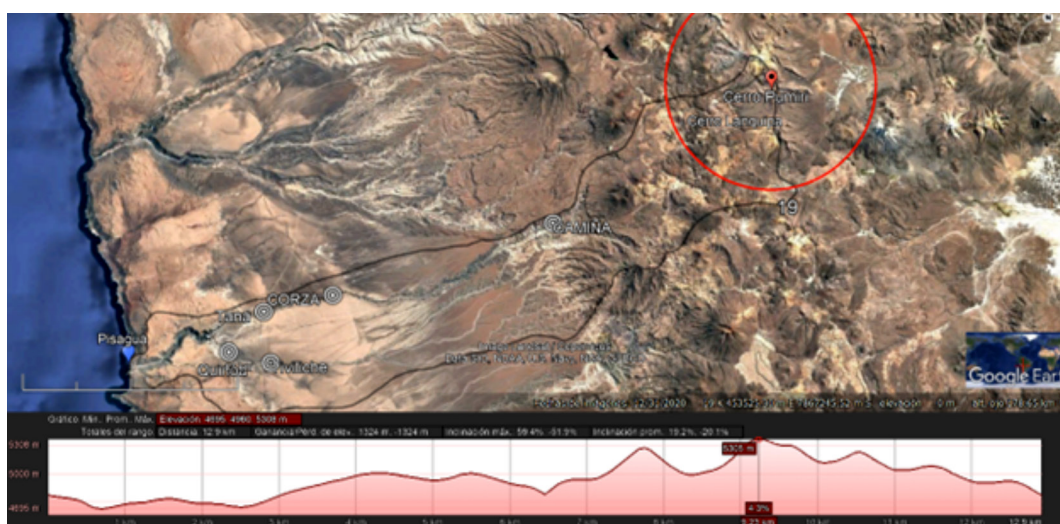
Figura 1. Se muestra el cerro Pumiri en la zona 19 K con coordenadas 375207.58 mE, 7857547.90 mS con una altitud de 5305 ms.n.m. según el perfil del sector encerrado en el círculo rojo. Se ubica en el límite de Bolivia con Chile.

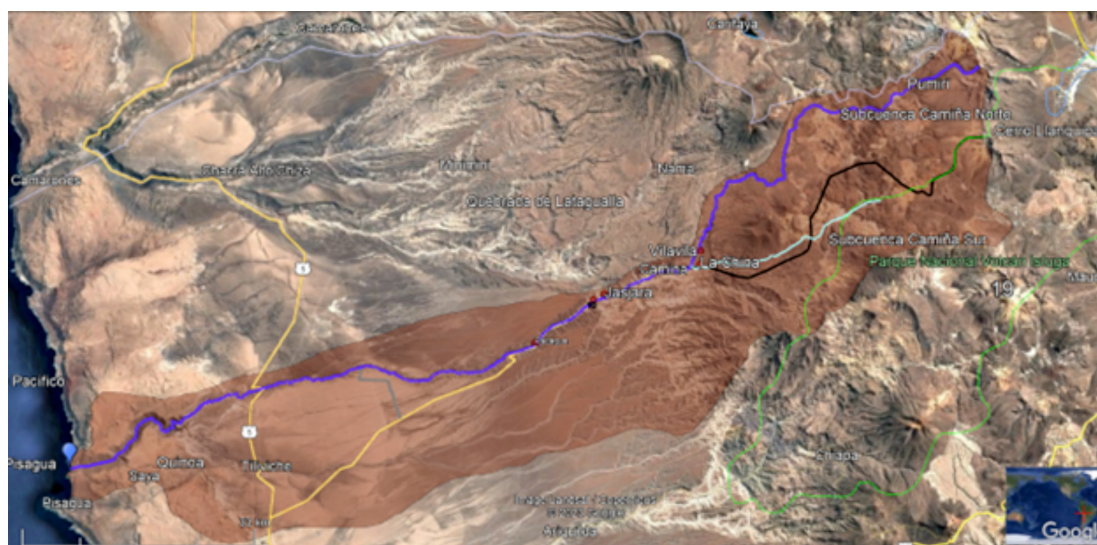
Figura 5. En la imagen obtenida de GEE con línea azul se aprecia el recorrido de la quebrada Camiña, la zona sombreada corresponde a la extensión de la cuenca de camaña y la línea de color negro divide dos flancos, subcuenca Camiña norte y subcuenca Camiña sur.

En el periodo correspondiente a 1977, se dispone de mapas que abarcan la totalidad de la cuenca de la Quebrada de Camiña, desde su origen hasta su desembocadura en Pisagua. Estos mapas se identifican respectivamente con las coordenadas 1900-6900, 1915-6915, 1915-6930, 1915-6945 (Figura 4), 1915-7000 y 1930-7000, siendo 1900-6900 la ubicación geográfica que abarca desde 19°00' hasta 69°00'. El nacimiento de la Quebrada de Camiña se localiza aproximadamente en las coordenadas 69°02'30"E - 19°04'30"N, formado por las aguas de escorrentía del cerro Pumiri entre otros, a una altitud aproximada de 5206 ms.n.m. Este punto de origen se sitúa al pie del cerro Llanquipa (Figura 5), que alcanza una elevación de 5210 ms.n.m.
